Es war einmal.....

Ein kleiner Einblick in meine
Bauschadensammlung
als kleiner
Denkanstoß

Fall 1: Wintergarten – biegesteife Ecke

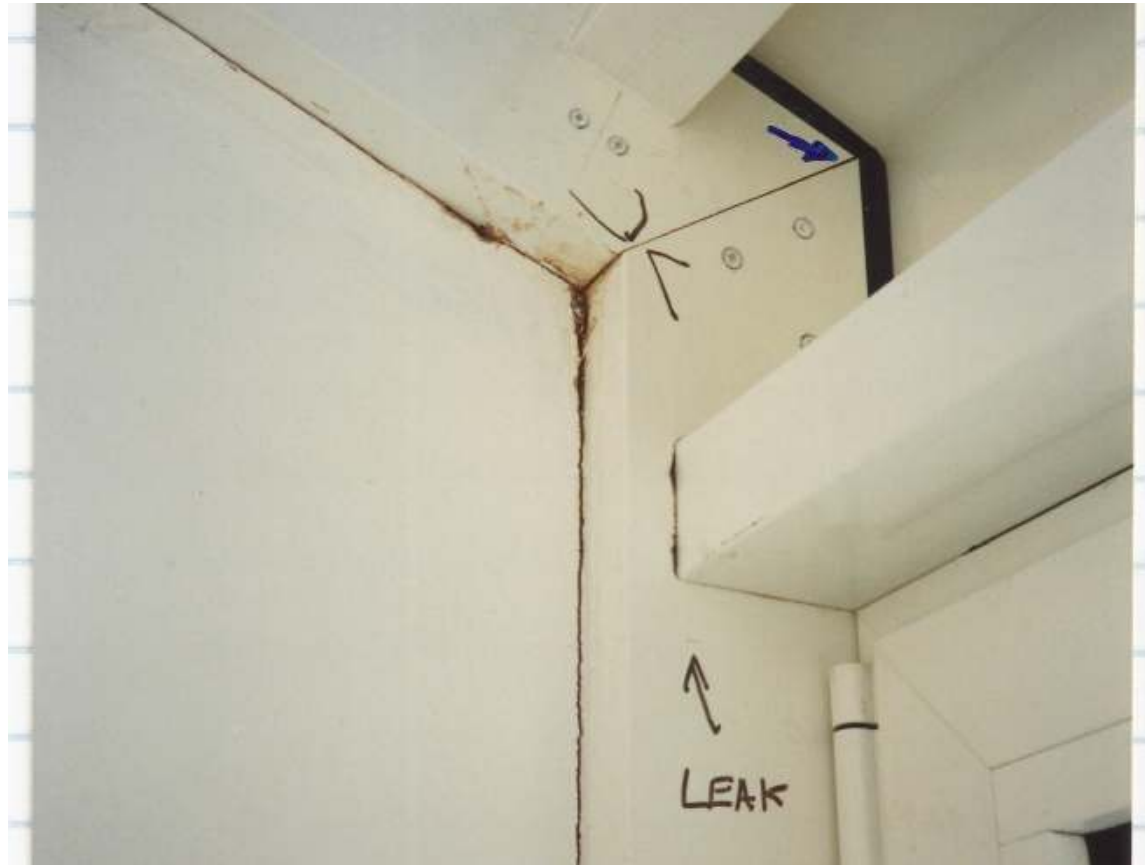
Vom Bauherrn beanstandet:

1. Starker Wassereintritt
2. Offene Fuge / Profilversatz
3. Braune Ablagerungen / Verschmutzungen

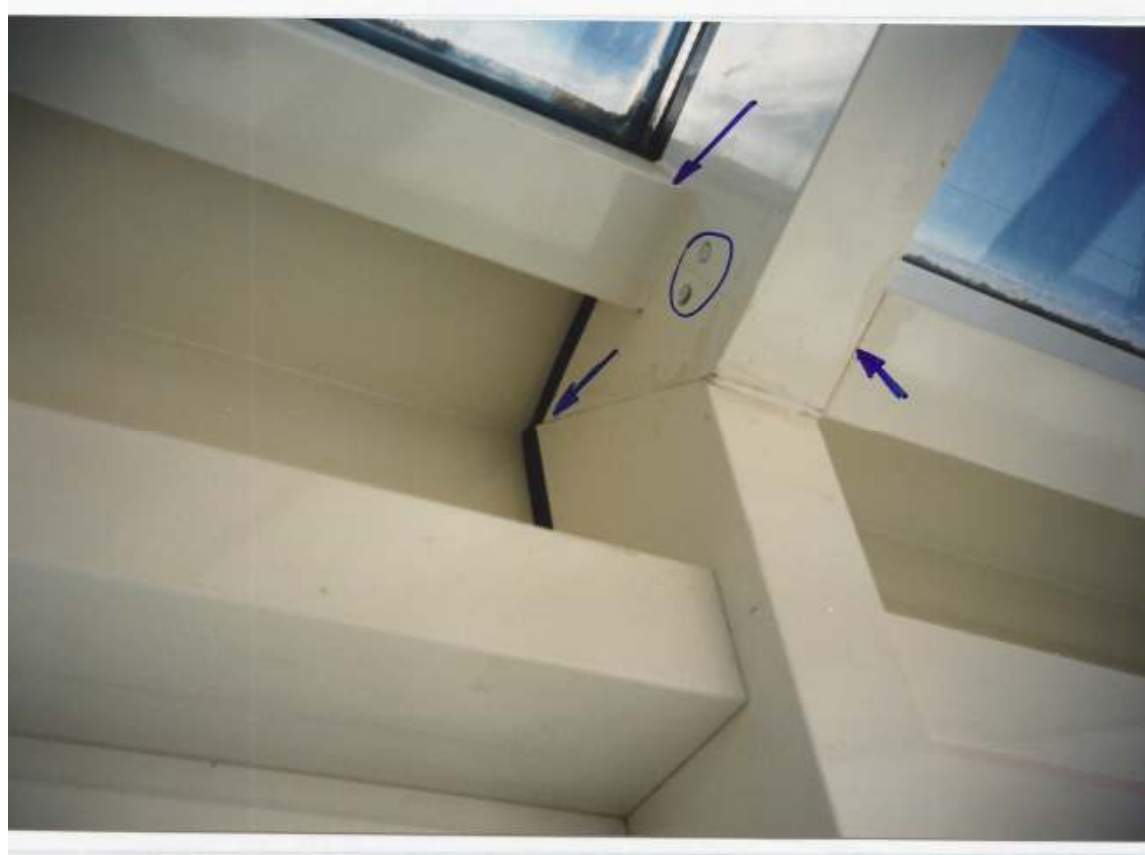
Auch der nächste Pfosten ist von gleicher Qualität!

Beachte:

Nassversiegelung der Stöße als nachträgliche Abdichtung, Profilversatz + die „statische“ Verbindung – hier konnte sogar auf die Verschraubung des vertikalen Pfostenprofils mit dem Einschub verzichtet werden!

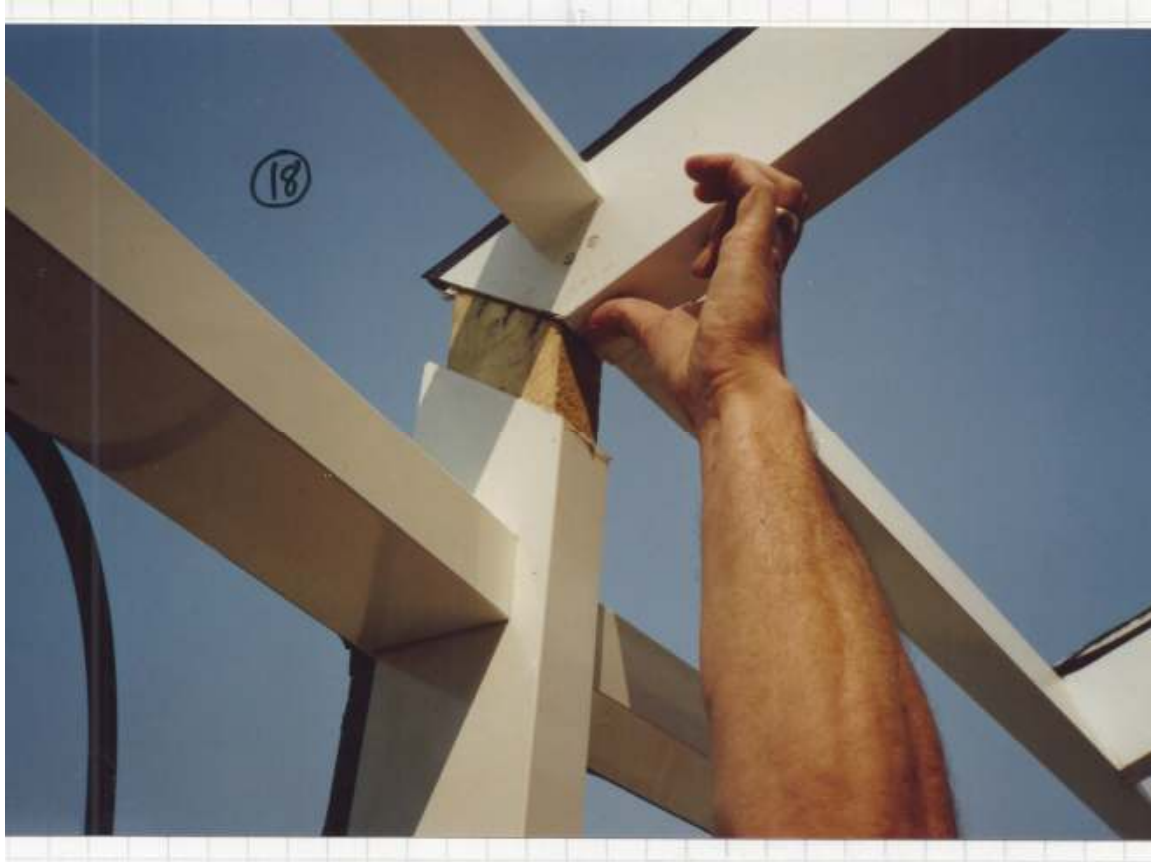
Nanu???

Biegesteife Ecke ?????

2 Holzklötze mit 3 Krampen je Seite

Mit 2 Holzschrauben mit dem Sparren-Profil verbunden

„Die Vorgaben der Systemgeber / Statiker sind doch eh maßlos übertrieben“

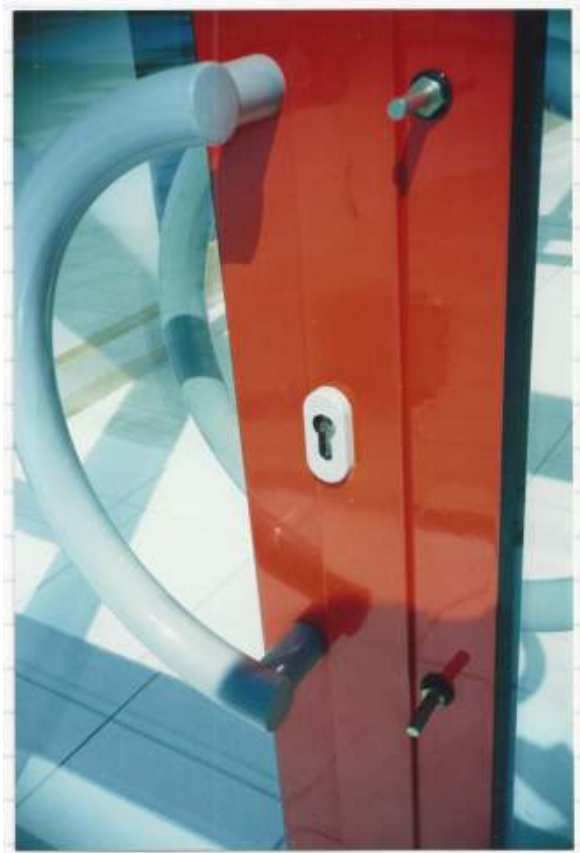
Da vergessen wir mal den Griff – merkt eh keiner

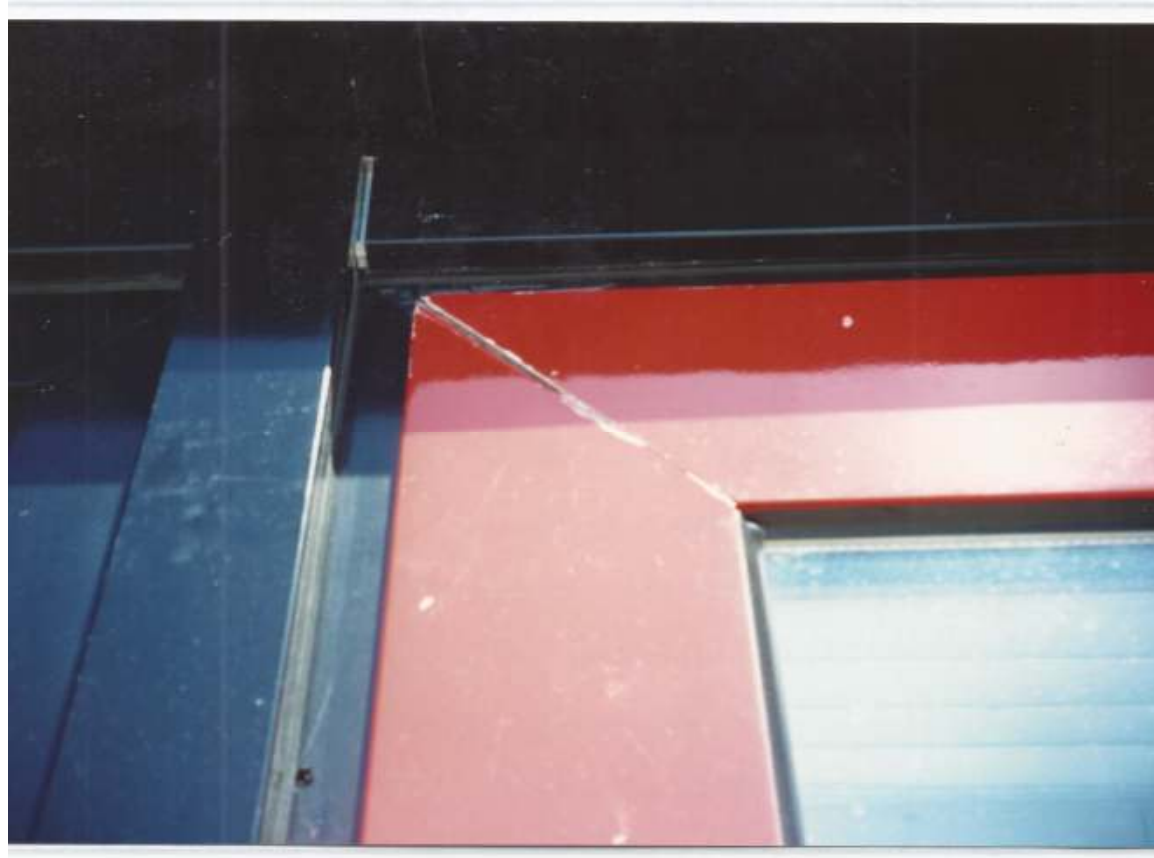
Gehrungsfuge – Design oder schlampig?

Einverstanden – Handwerker sind keine Schweizer Uhrmacher, aber so etwas muss doch wirklich nicht sein. Gibt es keine Berufsehre mehr?

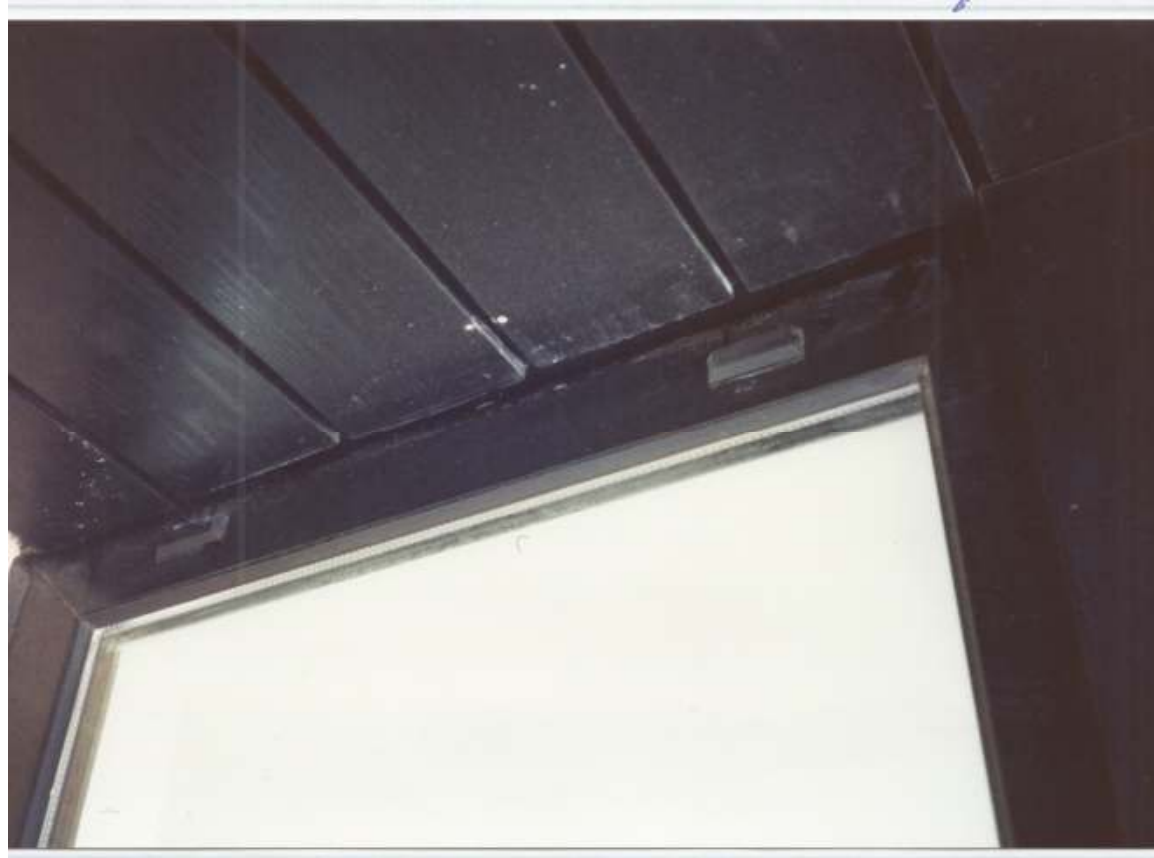
Neue Bauphysik – Entwässerung jetzt oben!

Fenster auf dem Kopf eingebaut. Denken ist Glückssache.

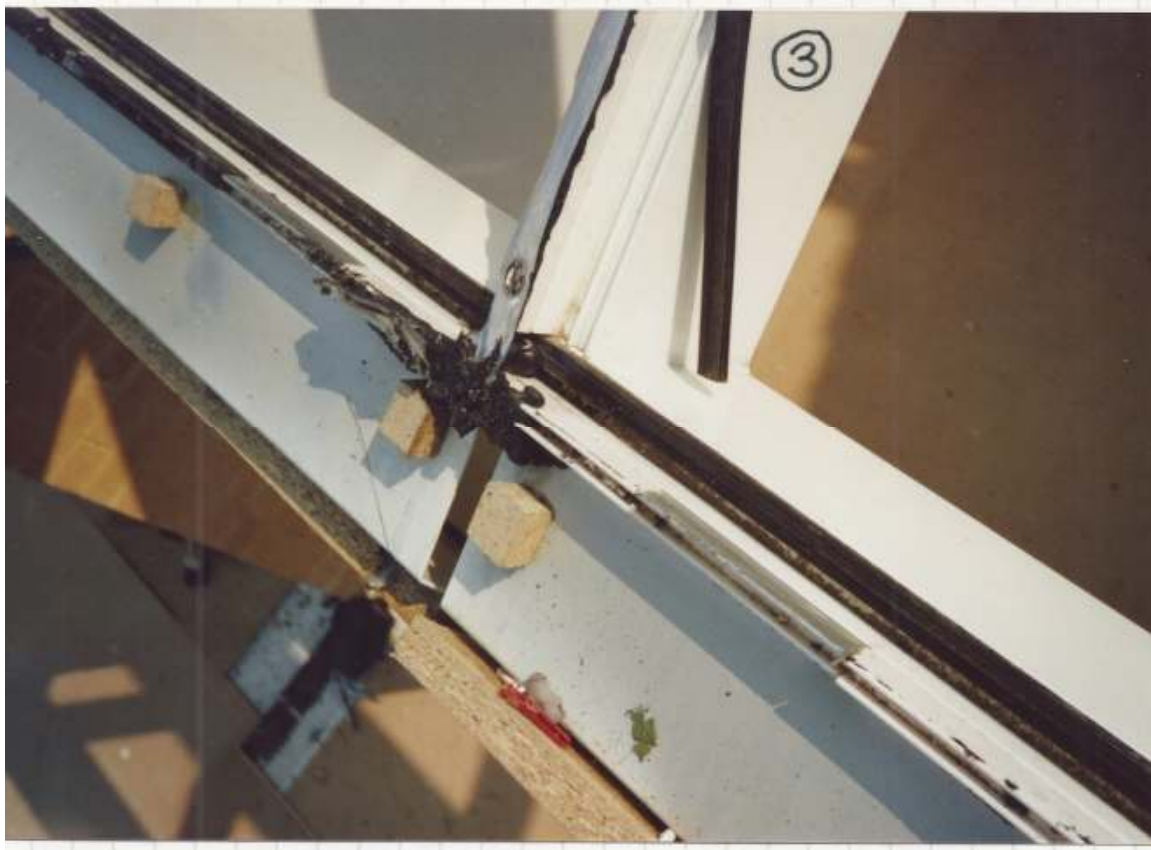
Nach dem Entglasen 1

Die kleinen Klötze unterstützten das äußere Blech. Es gab keinen druckfesten Streifen unter dem Blech, so dass die Andruckleiste hier keinen Widerstand hatte und schief stand, wodurch auf Seite der Glasscheibe das Oberflächenwasser kontrolliert in den Glasfalz geleitet wurde. Dämmung gab es logischerweise auch nicht.

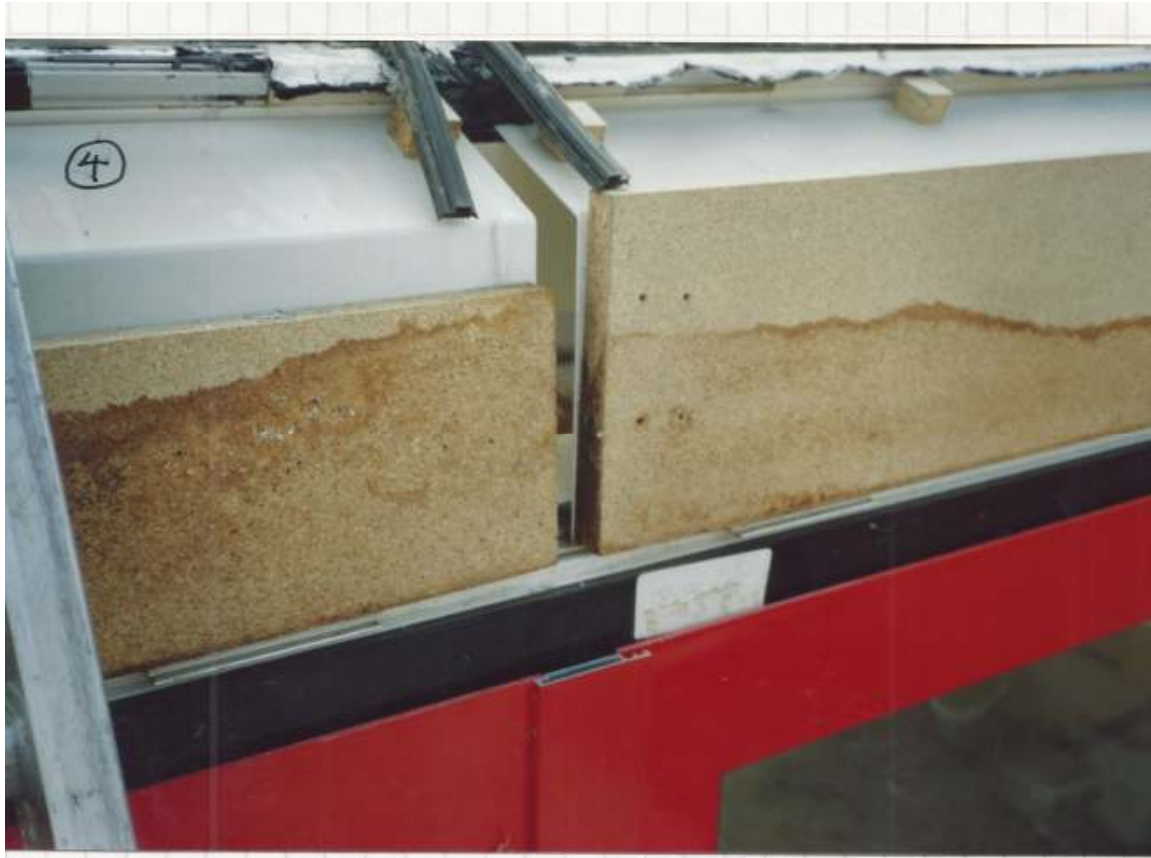
Nach dem Entglasen 2

Konsequenter Weise wurde bei der inneren Verblechung auf eine Abdichtung der Stöße (Stoßbleche) und die Abdichtung der Bleche an die Profile verzichtet.

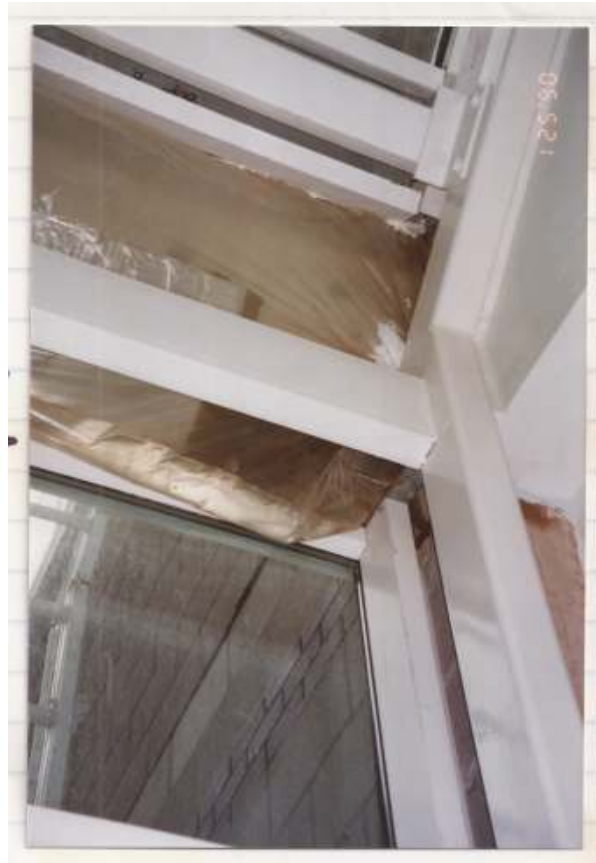
Fall 2: Übergang Fassade in Schräge

Alu-Glas-Fassade auf Stahl-Unterkonstruktion

Im raumseitigen Übergang wurde die Konstruktion sorgfältig abgedichtet.

Zur besseren Sichtbarkeit des eingedrungenen Wassers wählte man eine durchsichtige PVC-Folie und verzichtete auf deren Unterstützung (Blechkanteile).

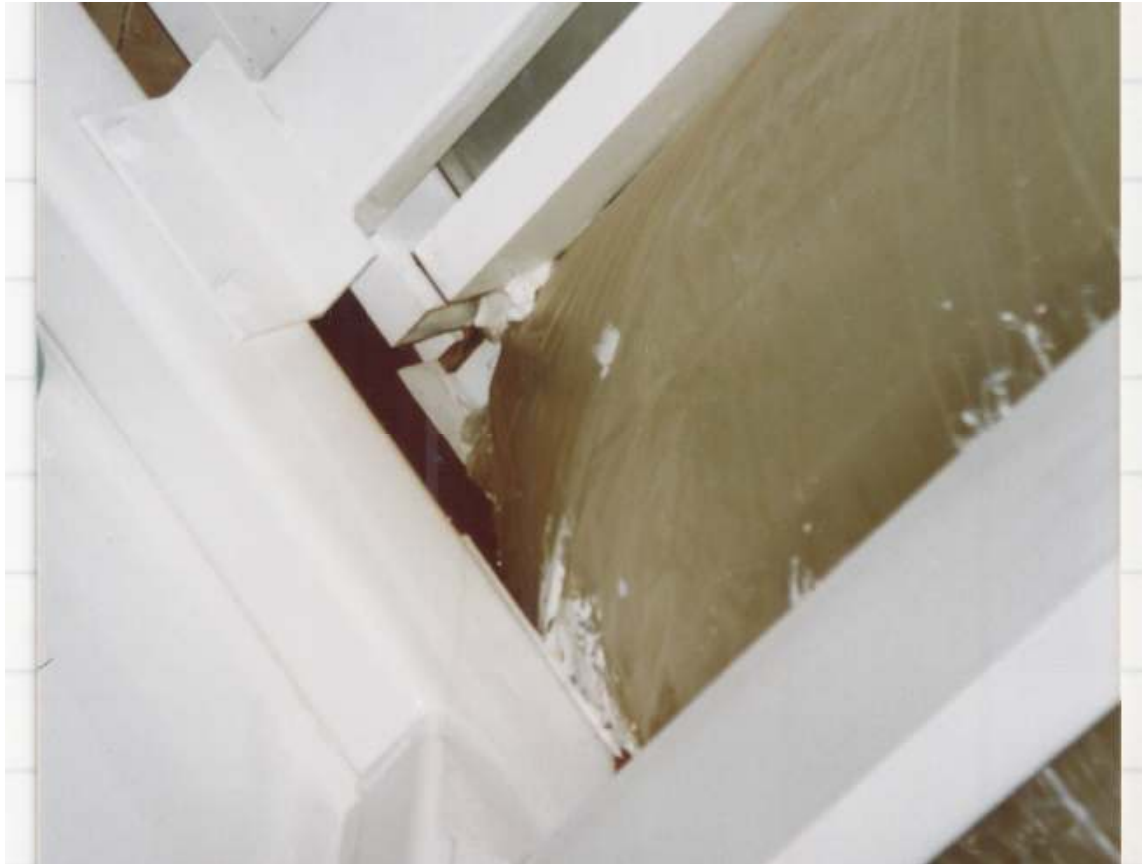
Ganz schön dicht!

Schon erstaunlich, wie zäh die Folie ist. Man beachte die Spannung infolge des Wassers – wenn die platzt wird's nass!

(hätten die bloß den Rest der Konstruktion auch so sorgfältig abgedichtet wie diese Folie)

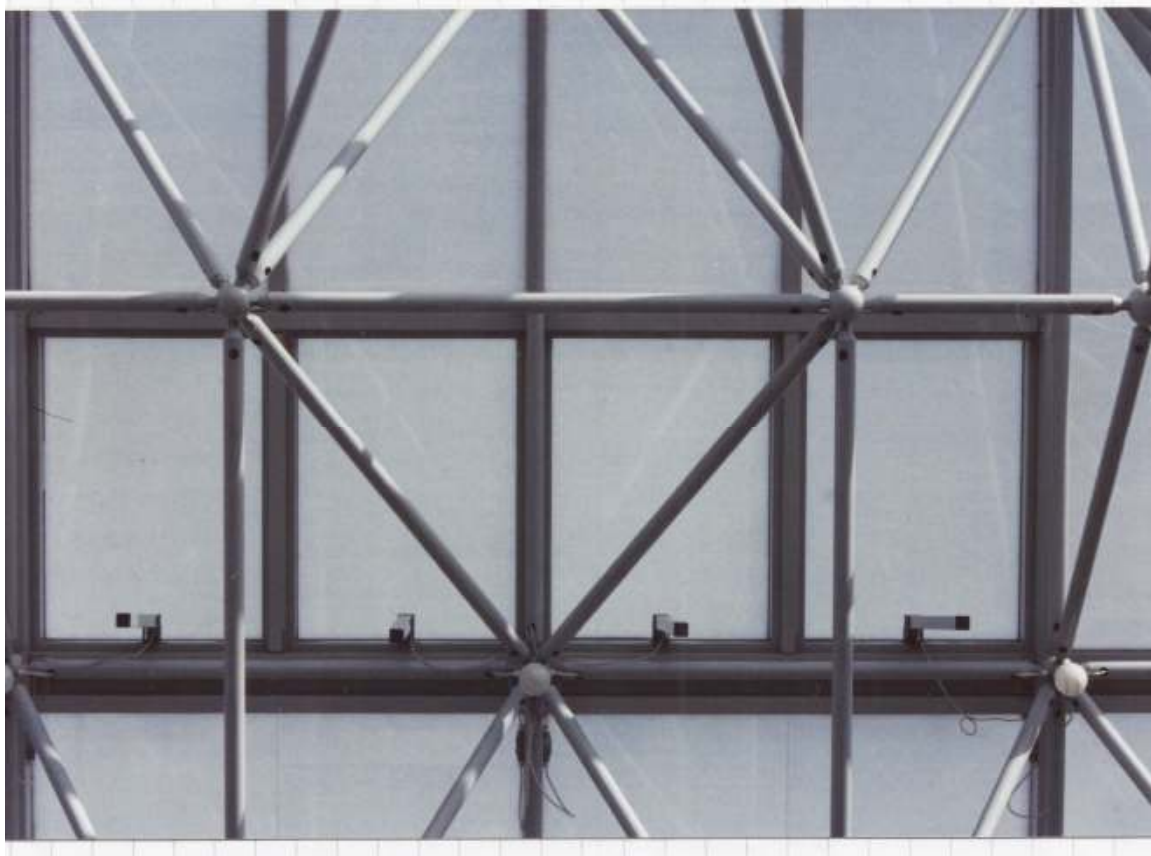
Fall 3 – Glaspypamide auf Stahl-Unterkonstruktion

Mal abgesehen von den Nickel-Sulfat-Einschlüssen im Glas wäre alles schön gewesen, wären da nicht die Motoren, die ständig durchbrannten. (Man beachte den Abstand der Motoren zum Stahlrohr)

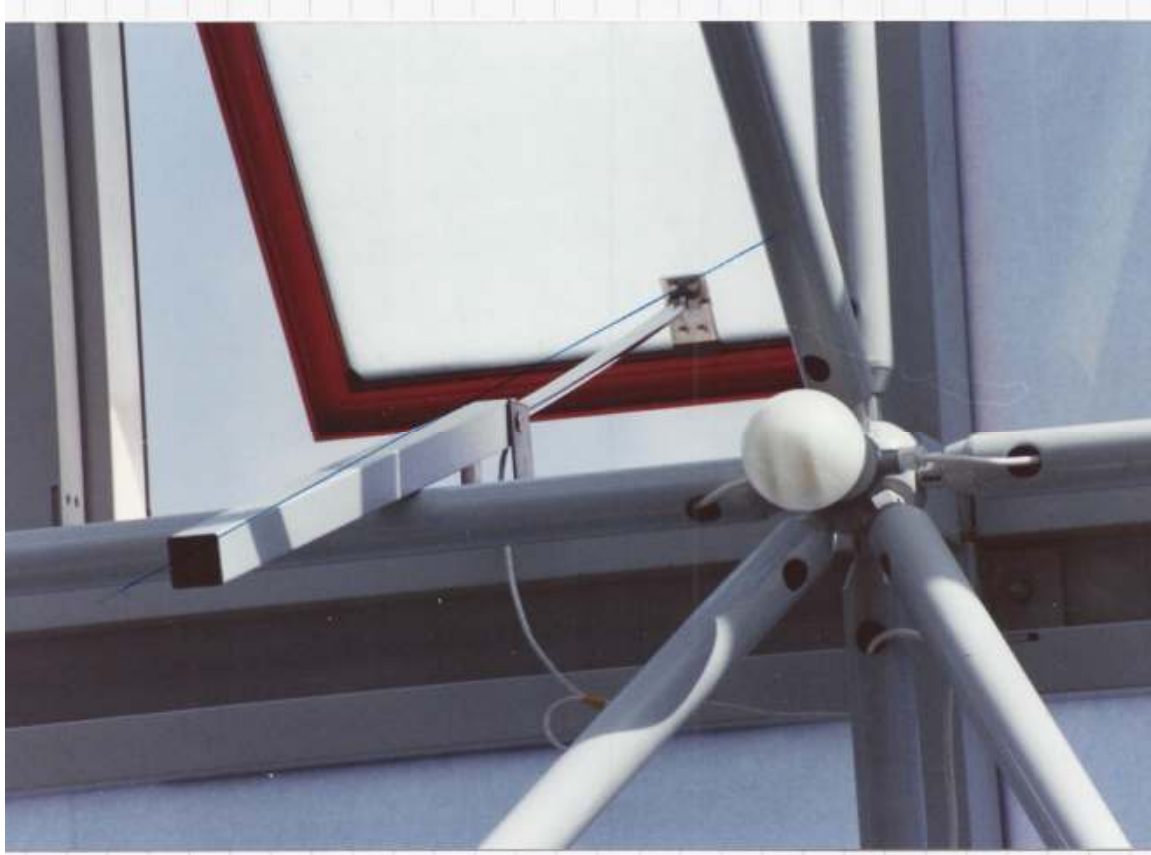
Kontakt

Beim Öffnen schwenkt der Motor in Richtung des Stahlrohres und kann irgendwann nicht weiter. Die Spindelstange schiebt den Flügel aber weiter auf, biegt sich dabei durch und irgendwann ist die Last so groß, dass der Motor durchbrennt oder die Sicherungen.

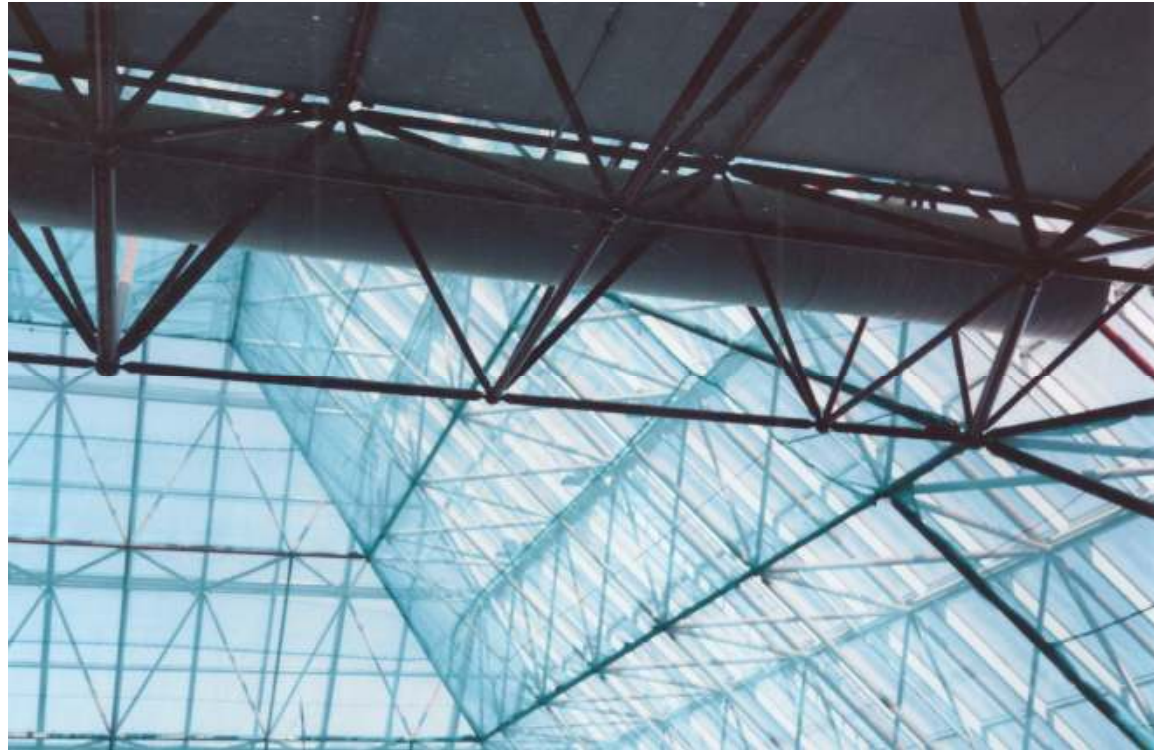
Netze vs. Nickel-Sulfit

Das kam später noch hinzu (aber da war ich schon weg).

Anmerkung: Objekt ist nicht in Deutschland, hier war ESG zulässig.

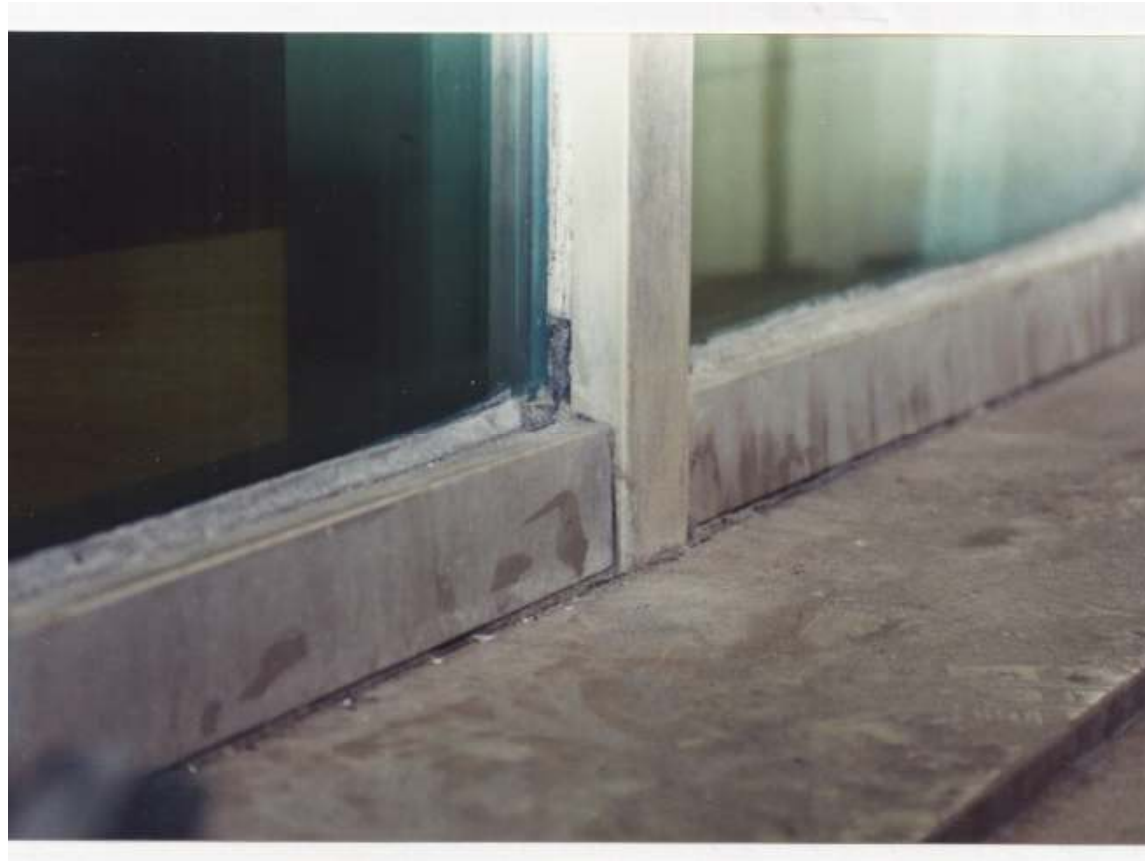
Fall 4: Seeluft tut gut

Dieses Gebäude befindet sich unmittelbar an der Küste und ist somit einer extremer Belastung ausgesetzt. Die Alu-Deckleisten der Pfosten-Riegel-Fassade und die Fensterbank zeigen eine starke Salzablagerung.

Fensterputzer putzen nur das Glas, die fachgerechte Pflege der Profile und Dichtungen wird selten ausgeschrieben.

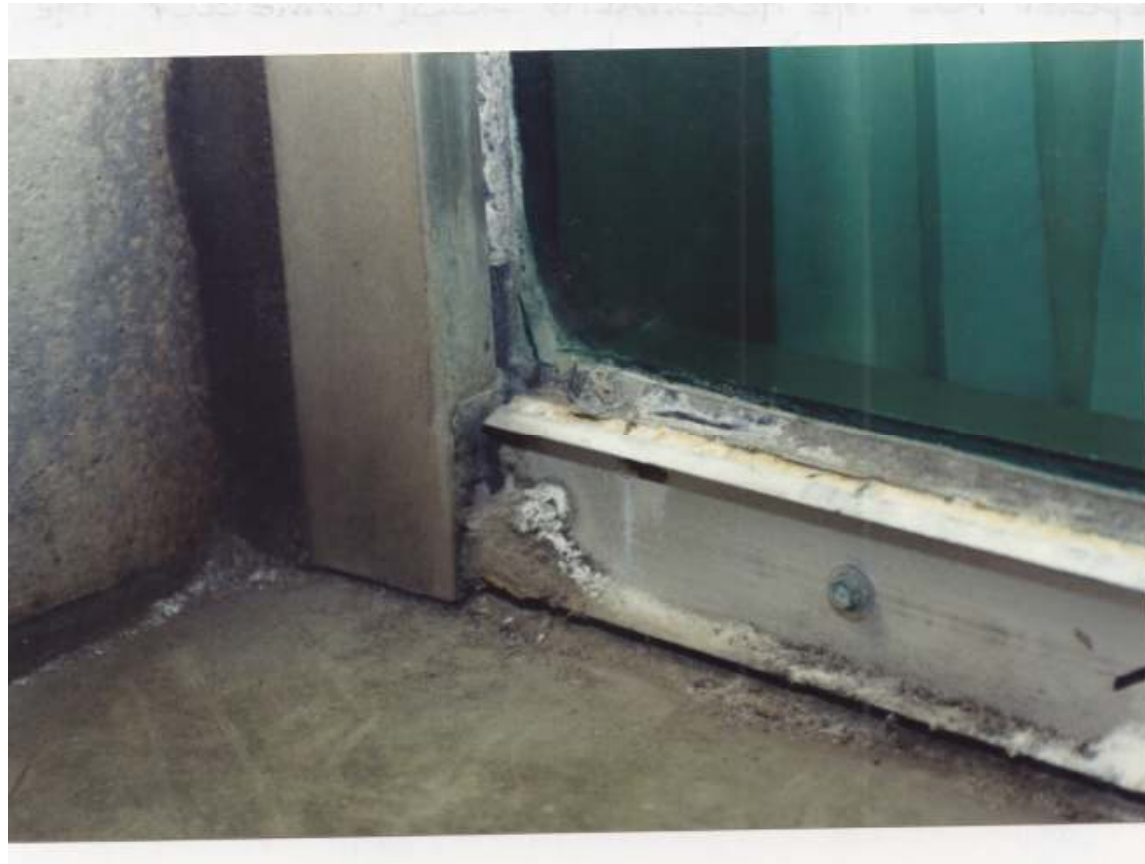
Salz und seine Folgen 1

Nach dem Entfernen der Alu-Abdeckleiste (eloxiert).

Die Alu-Andruckleisten selber waren unbehandelt = Roh! und

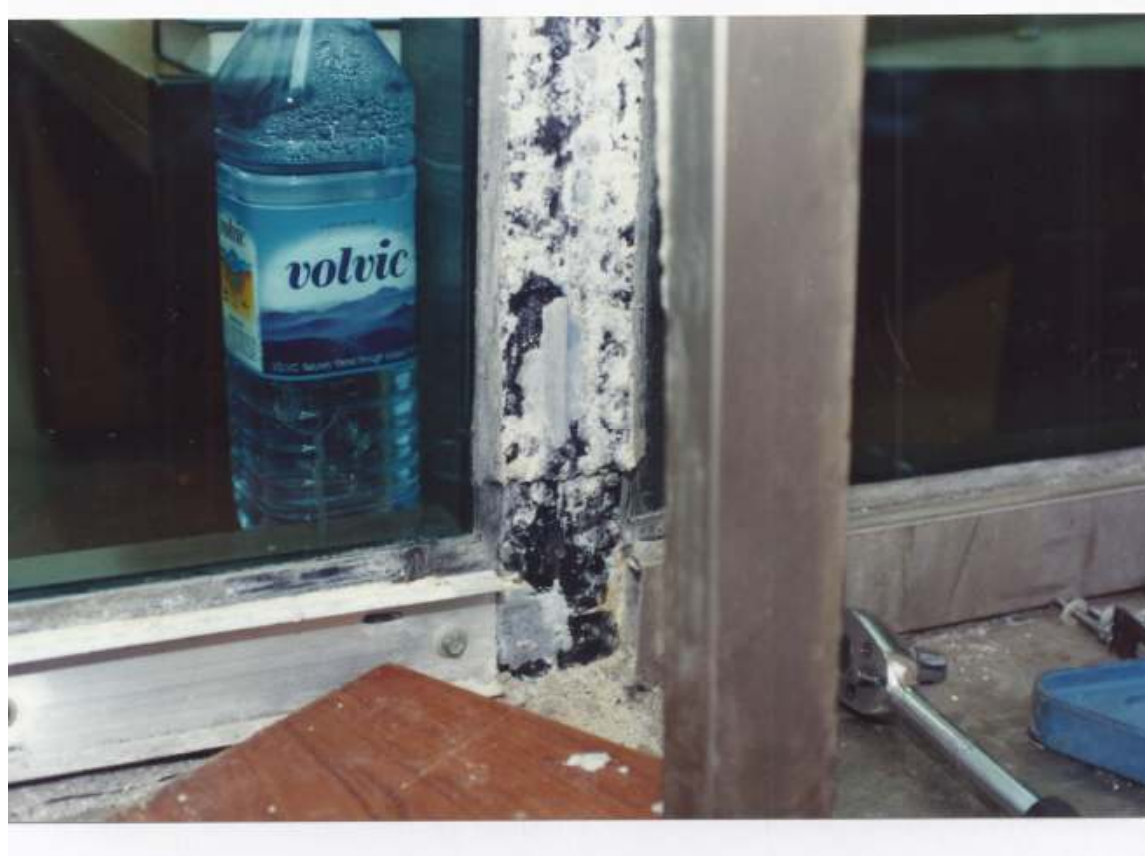
Salz und seine Folgen 2

... lösen sich auf.
